Neue Raute für altes Schiff

Sanierung: Kaputte Schiefer, marodes Dachtragwerk, erste Wassereinträge im Kircheninneren – „allerhöchste Eisenbahn für eine Sanierung“ hieß es für die St.-Joseph-Kirche in Bonn. Das Team der MH Handwerk Dachbau GmbH setzte Fußschwellen, verstärkte Sparren und ersetzte die alte Schieferdeckung durch einen ungewöhnlichen Dachziegel im Rautenformat.

Sanierung römisch-katholische Kirche St. Joseph, Bonn-Castell

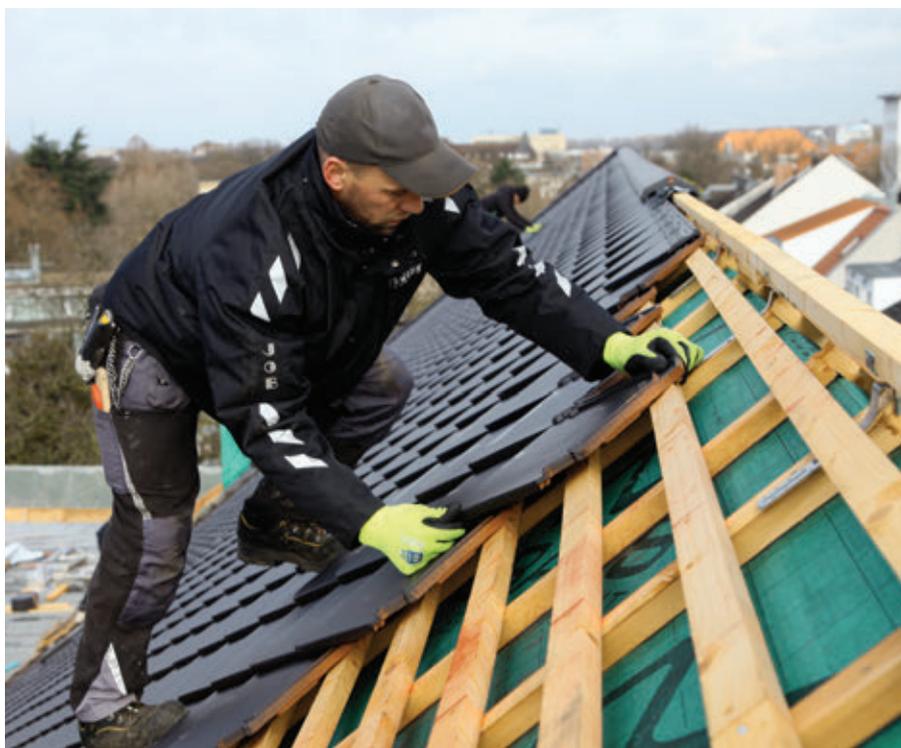
Der Lattabstand ist durchschnittlich mit 180 mm in der Fläche eingeteilt. 20 mm Verschiebebereich ermöglichen eine flexible Einteilung.

Den Lattabstand teilten die Dachdecker mit durchschnittlich 180 mm in der Fläche ein. Der Verschiebebereich des Dachziegels von 20 mm machte die Dacheinteilung und somit die Anpassung an die Bestandskonstruktion leichter. Dieser Verschiebebereich erleichterte auch den Übergang im Bereich des Aufschieblings: Nach vollendeter Arbeit ist dieser Dachknick kaum bemerkbar. An der Traufe wurde die erste Reihe mit einer Traufplatte eingedeckt. In trockener Verlegung wurde der First mit einer Firstrolle sicher gegen Flugschnee und Regeneintrieb abgedeckt und abschließend wurde der Firstziegel mechanisch befestigt.

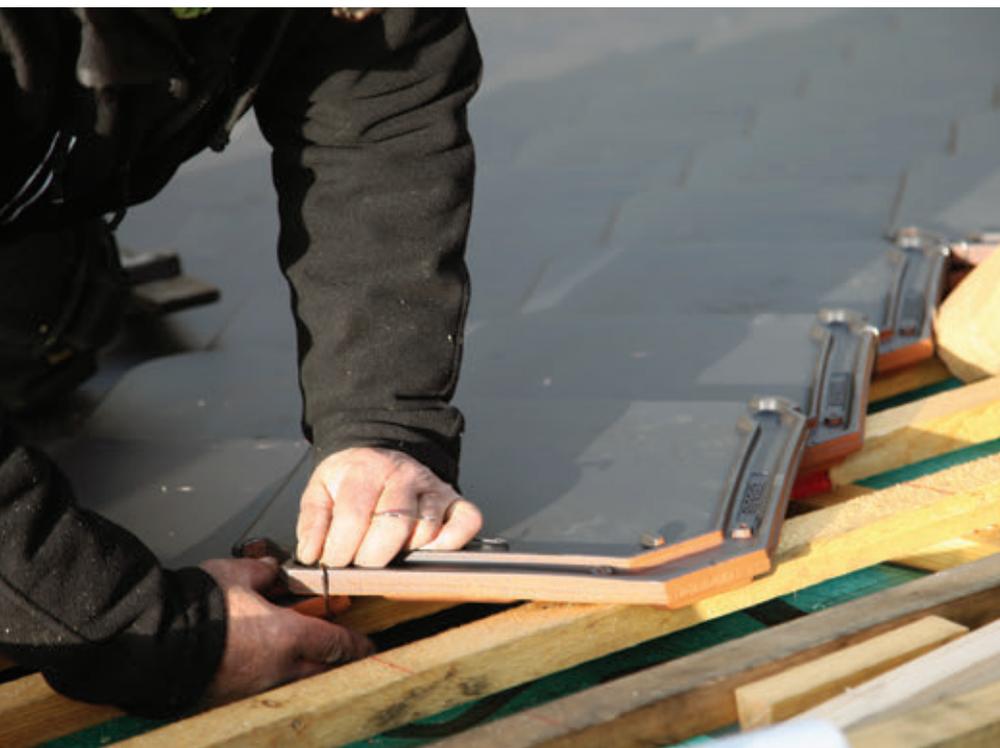
Die Dachziegel wurden nach der Windlastberechnung mit der systemgerechten Sturmklammer befestigt.

Sturmklammer aus korrosionsbeständigem Edelstahl. Die Sturmklammer wurde ohne Einschlagen einfach in den seitlichen Falz und um die Traglatte des darunter liegenden Dachziegels geklemmt.

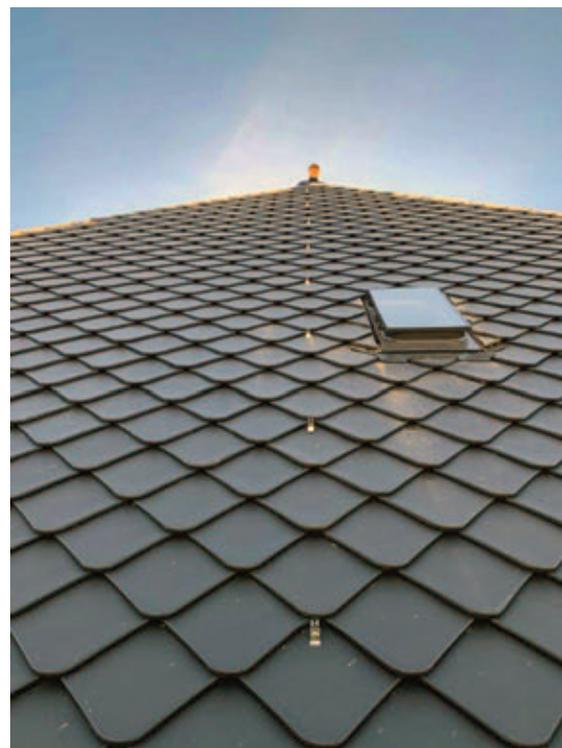
Der rautenförmige Dachziegel wird im Verband verlegt und ist mit einer variablen Decklänge ausgestattet.

Dieser Dachziegel hat eine einzigartige Rautenform, die eine optische Anlehnung an klassische Schieferdeckungen ermöglicht. Der rautenförmige Dachziegel hat eine Länge von 475 mm und eine Breite von 443 mm und wird im Verband verlegt.

Für die Eindeckung bei einem Bestandsgebäude ist dabei günstig, dass der Dachziegel mit einer variablen Decklänge ausgestattet ist. So kann das Dach auch ohne Schneiden des Dachziegels optimal eingeteilt werden.

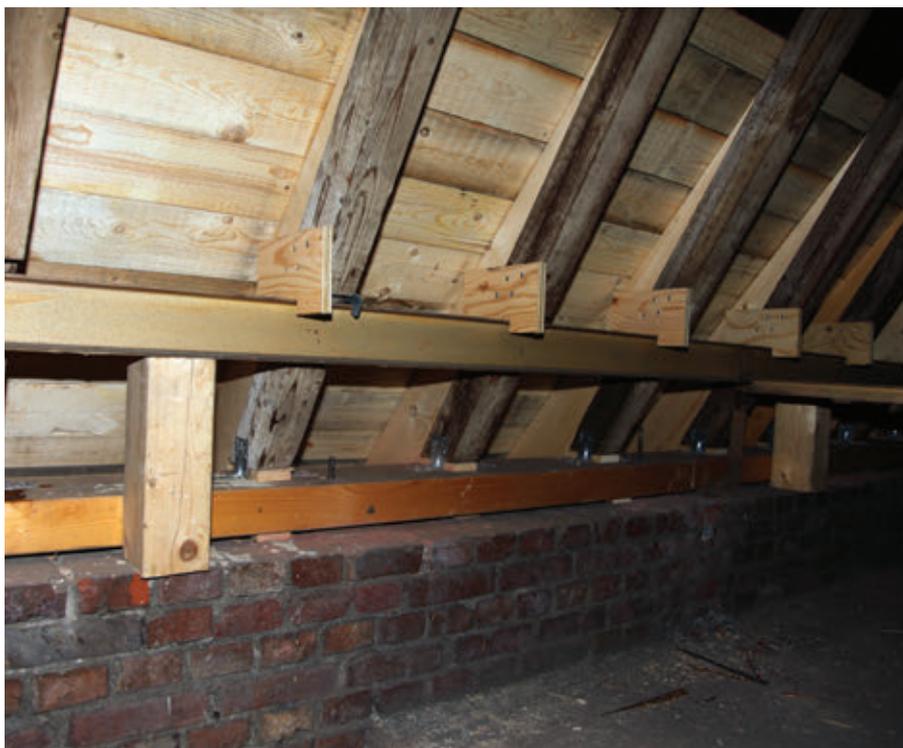
Nach dem Abräumen der alten Schieferdeckung des Kirchenschiffs zeigten sich weitere Schäden an der Tragkonstruktion. So mussten alle Fußpunkte der Sparren erneuert werden. Hierzu wurde eine neue Fußschwelle auf das umlaufende Ziegelmauerwerk gesetzt und sicher verankert und die Auflager der Sparrenfußpunkte wurden erneuert.

Die Tragkonstruktion musste umfangreich ertüchtigt werden.

Zusätzlich wurden die Sparren mit neuen Ankern aus einer L-förmigen Holz-Mehrschichtplatte am Stahltragwerk nach Statik angelascht, um so die nach außen gerichteten Horizontalkräfte sicher aufnehmen und in die Stahlkonstruktion einleiten zu können. Die alten Aufschieblinge waren nur unzureichend befestigt und mussten erneuert werden. Neue, fest verschraubte Aufschieblinge stellen sicher, dass die spätere Ableitung des Regenwassers über die Außenwand in die Dachrinne ermöglicht wird. Anschließend verlegten die Dachdecker und Zimmerer im Traufbereich neue Schalbretter.

Auch wurde das Stahltragwerk aus Doppel-T-Trägern im Mauerwerk neu verankert und so statisch ertüchtigt.

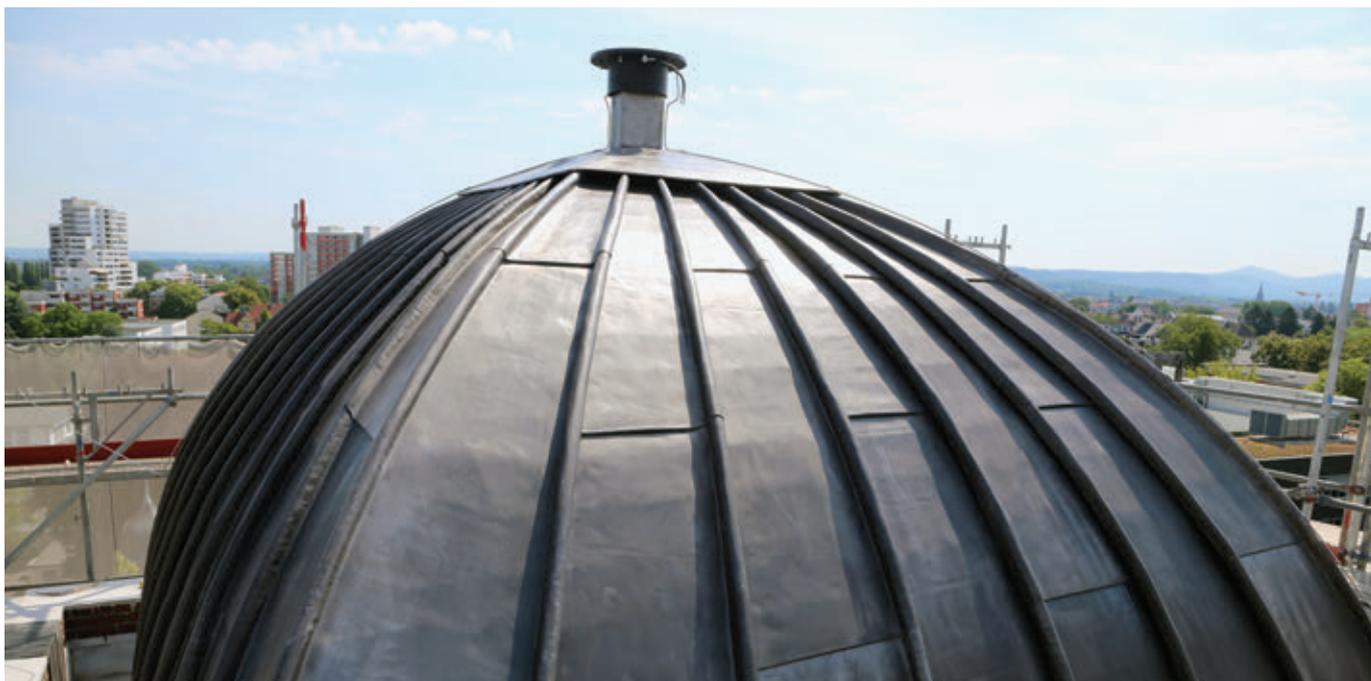
Neben dem Kirchenschiff erneuerten die Dachdecker ebenfalls das Dach des Glockenturms. Ursprünglich war auch das Kuppeldach des Turms mit Schiefer bekleidet. Aufgrund seiner Form und der daraus resultierenden Unterschreitung der Dachneigungsgrenze war die Eindeckung der Kuppelspitze nicht ausreichend regensicher. So entschieden sich Planer und Kirchengemeinde für eine Ausführung des Kuppeldaches in Blei. Dabei wurden die einzelnen Scharen in der Werkstatt vorgefertigt und auf der Baustelle mit Hohlwulsten verbunden.

Blei für das Kuppeldach: Dabei wurden die konischen Scharen in der Werkstatt vorgefertigt und auf der Baustelle mit Hohlwulst verlegt.

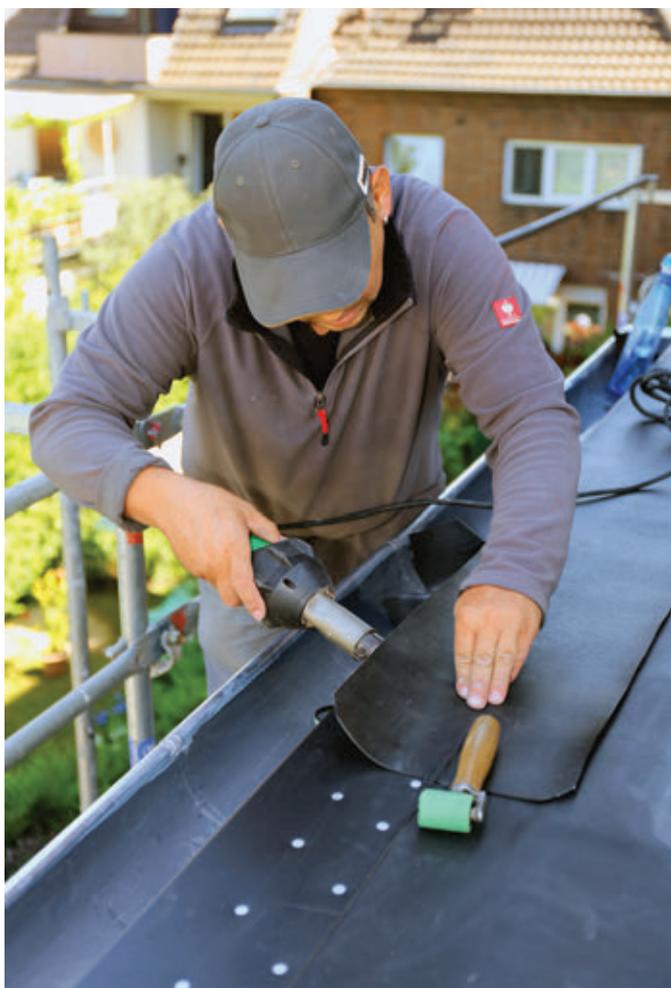
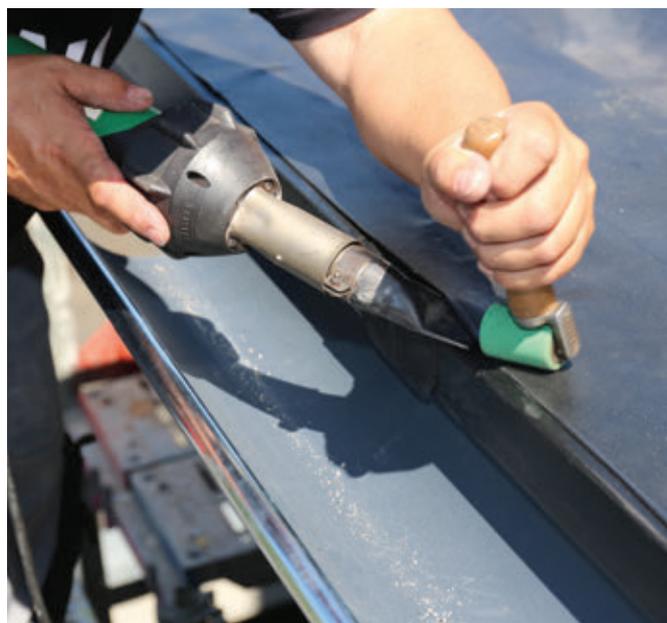
Nahtfüging und Verbindung zum materialhomogenen Verbundblech erfolgen im HeiBluft-Schweißverfahren.

Kunststoff-Dachbahnen dichten den Anbau des Kirchenschiffs dauerhaft ab. Verbundbleche entlang der vorgehängten Rinne sorgen für eine sichere Ableitung des Niederschlags.

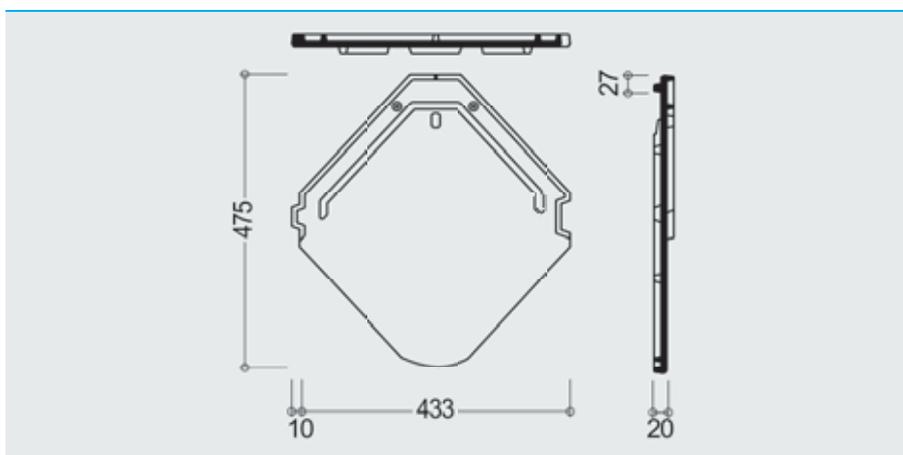
Schieferdeckung ersetzt: Bei der neuen Deckung entschieden sich Bauherr, Architekt und ausführender Dachdecker für einen rautenförmigen Dachziegel.
