Neue Raute für altes Schiff

Sanierung: Kaputte Schiefer, marodes Dachtragwerk, erste Wassereinträge im Kircheninneren – „allerhöchste Eisenbahn für eine Sanierung“ hieß es für die St.-Joseph-Kirche in Bonn. Das Team der MH Handwerk Dachbau GmbH setzte Fußschwellen, verstärkte Sparren und ersetzte die alte Schieferdeckung durch einen ungewöhnlichen Dachziegel im Rautenformat.

Sanierung römisch-katholische Kirche St. Joseph, Bonn-Castell

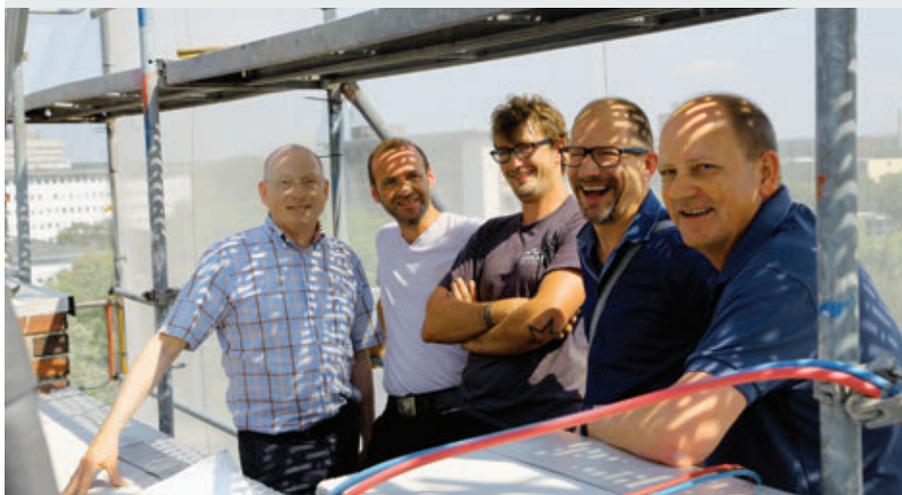
Gute Stimmung bei den Beteiligten auf dem Turm, von links: Architekt Martin Saul, zwei Mitarbeiter des Bedachungsunternehmens, Architekt Markus Bonn und Thomas May, Geschäftsführer der MH Handwerk Dachbau GmbH
